FORUNDERSØGELSE FOR LANDANLÆG IFM. EN FAST FORBINDELSE MELLEM ALS OG FYN

TRAFIKSIKKERHEDSREVISION, TRIN 2

PROJEKTNR.	DOKUMENTNR.
A243693	80700-RAD-TRA-NOTA-0002-TSR]

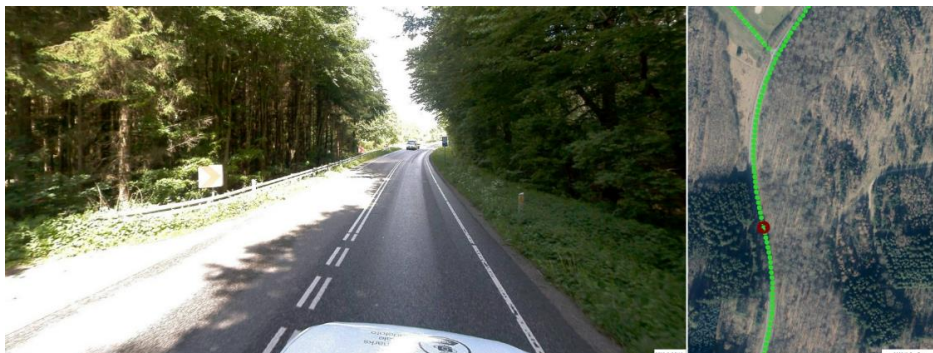
Figur 3-1 Eksempel på skarp kurve ved Svanninge Bakker set mod nordøst. Baggrundsafmærkningen kan suppleres for bedre synlighed. Danmarks Digitale Gadefoto

Alternativt etableres baggrundsafmærkning i kurverne. Det foreslås dog, at baggrundsafmærkningen udvides i forhold til nu med mindre afstand mellem tavlerne (og dermed flere tavler) og forvarsling af kurver.

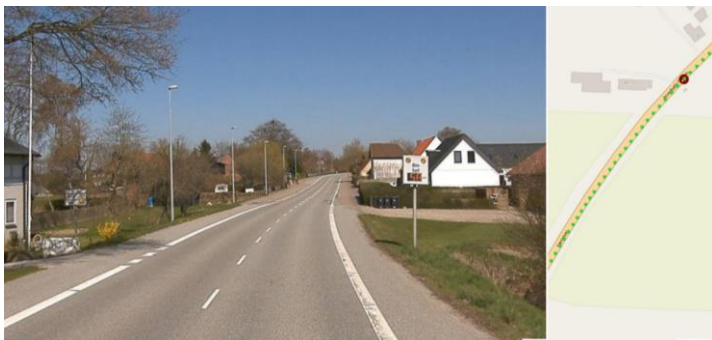
Der er fare for, at trafikanternes respekt for hastighedsgrænserne er ringere end ved hovedforslaget.

Figur 3-2 Gennemfart i Asserballe St (km 111+600 til 112+240) med fartviser i retning mod øst. Der findes også fartviser i retning mod vest. Danmarks Digitale Gadefoto

Løsningsforslag Eksisterende hastighedsdæmpende foranstaltninger i landsbyer såsom byporte med heller (eksempelvis ved Horne) og hævede flader i kryds (eksempelvis ved Horne) foreslås bibeholdt eller genetableret.

Projekterendes svar [Projekterende anbefaler, at der for alternativet indarbejdes bevarelse/etablering af f.eks. hævede flader eller lign. for at imødegå problematikken.]

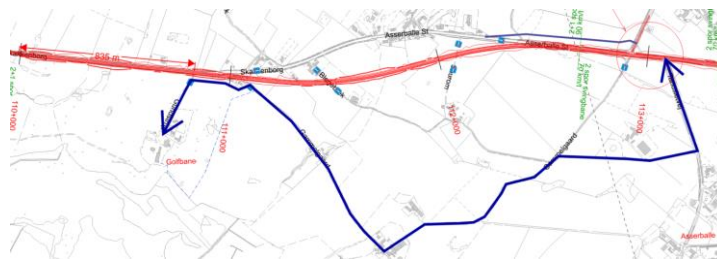
Eksisterende adgang til Sønderborg Golfbane (km 110+835) lukkes og der etableres en ny adgangsvej/opsamlingsvej. Opsamlingsvejen bliver meget lang og snoet med flere kurver og kryds.

Opsamlingsvejen betyder en omvejskørsel på 5 - 6 km ad smalle veje. Omvejskørsel forøger risikoen for ulykker især på veje med dårligere standard.

Figur 4-1 Sønderborg Golfbane. Omvej direkte til rute 8 – andre mulige ruter er kortere, men ad flere små, snoede veje. Klip fra tegning 80700-1008.

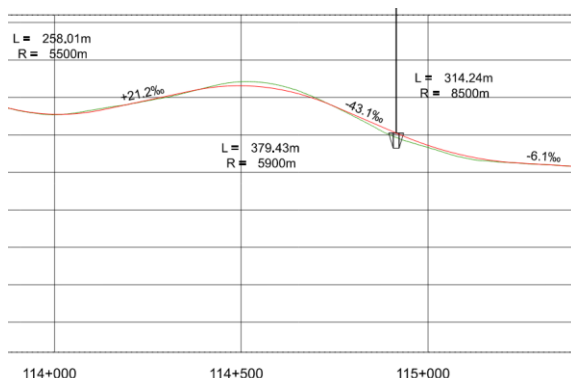
2+1 veje skal have stopsigt, men herudover er der ikke yderligere krav til oversigtsforholdene. Ved km 114+500 er der en konvekse vertikalkurve med negativ gradient på -43,1 ‰ og en radius på R5.900. Denne vertikalkurve vurderes at være for lille til at overholde kravet til stopsigten.

Figur 4-2 Konveks kurve ved km 114+500. Klip fra tegning 80700-1008.

Hvis stopsigten i vertikalcurven ved km 114+500 er for kort, opstår der risiko for bagendekollisioner f.eks. i forbindelse med køkørsel eller risiko for påkørsel af tabte genstande mv.

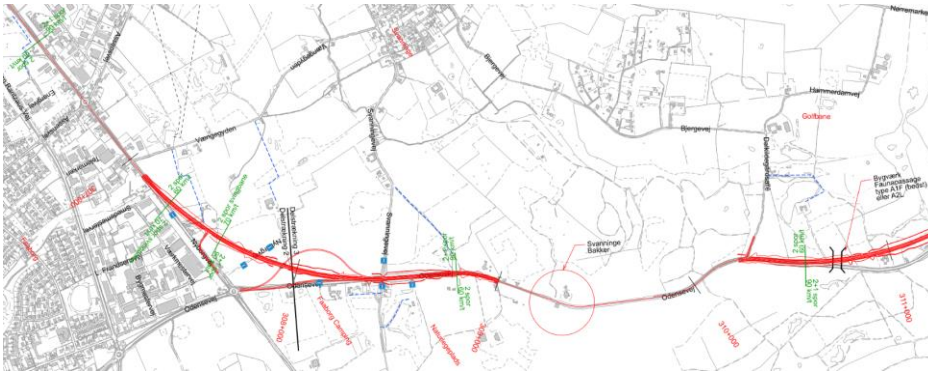
Bemærkning Et af de større kryds på den eksisterende strækning er krydset mellem rute 8, 43 og 44 Odensevej / Nyborgvej (km 307+720). Krydset er en almindelig rundkørsel.

Rundkørslen erstattes af et forbindelsesanlæg.

Figur 4-3 Krydsning af rute 8, 43 og 44. Klip fra tegning 80700-1010.

Der kan forventes relativt stor trafik i nævnte T-kryds.

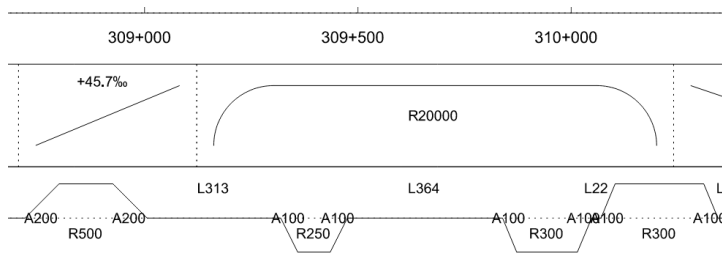
Problem Strækningen ved Svanninge bakker km 308+800 – 310+300 har flere skarpe horisontalkurver med R250-500.

Figur 4-4 Skarpe horisontalkurver omkring Svanninge Bakker. Klip fra tegning 80700-1010.

Løsningsforslag Tilpas linjeføring i kurverne, så de ikke er større end 400 m. Alternativt eller som supplement etableres forvarslingslinjer jf. konceptet for kurveafmærkning i publikationen Hastighedstilpasning i åbent land Idékatalog (2003), rumleriller mellem kørespor og på kantlinjen, mv.

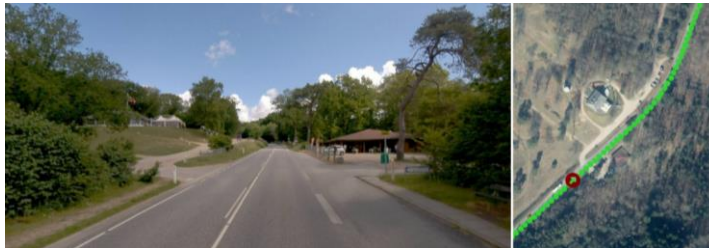
krydser Odensevej dette sted for at komme fra Svanninge Bakker til Svanninge Bjerger, der ligger på sydøst siden af vejen. Desuden er der placeret to restauranter på hver side af vejen på dette sted.

Der vil være et stort behov for at krydse den nye vej, hvor der er mange kurver med lille radius og oversigten kan være begrænset.

Figur 4-5 Svanninge Bakker set mod nordøst, hvor der er et stort krydsningsbehov. Danmarks Digitale Gadefoto

Løsningsforslag Der foreslås at indarbejde en fodgængerbro over vejen samtidig med fodgængerforbud på vejen og lukning af eksisterende stiadgange.

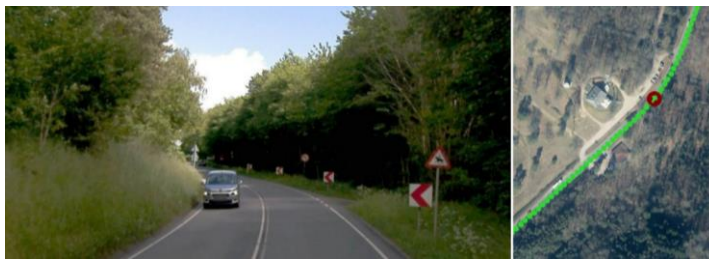
Figur 4-6 Svanninge Bakker set mod nordøst i en kurve, hvor der er placeret en natursti/skovsti til højre. Længere fremme er der placeret en adgang til en parkeringsplads i indersiden af kurven. Det vurderes at mange parkerer på parkeringspladsen og krydser vejen for at gå en tur på sydøst siden. Det er svært for bilisterne at erkende at der er et krydsningspunkt her. Danmarks Digitale Gadefoto

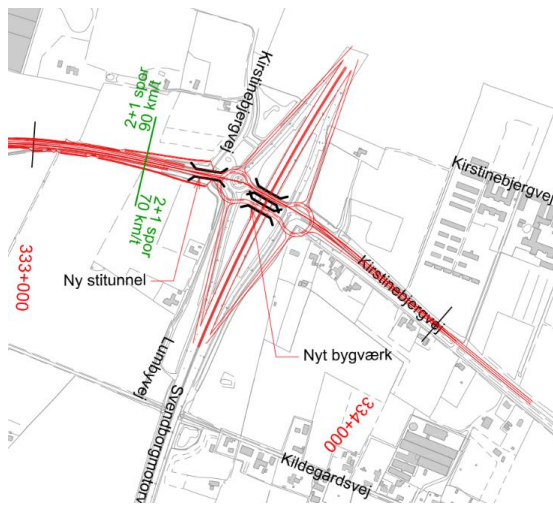
Den nye vej tilkøbes Svendborgmotorvejen i eksisterende tilslutningsanlæg (TSA 11 Årslev). Vest for tilslutningsanlægget er der et samkørselsanlæg med ca. 50 parkeringsbåse (km 333+890).

Tegningsmaterialet viser ikke, at der etableres adgang til dette anlæg.

Figur 4-8 Samkørselsanlæg ved TSA 11. Klip fra tegning 80700-1013.

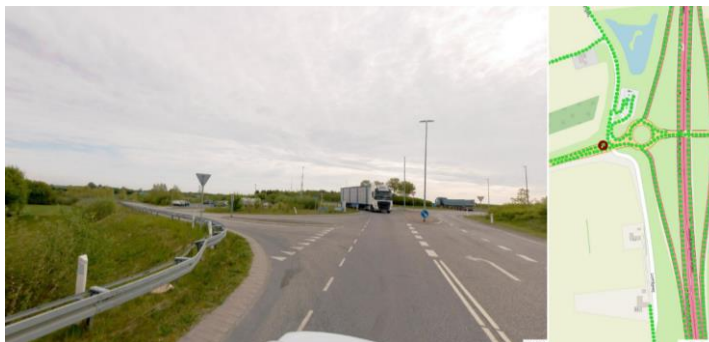
Figur 4-9 Eksisterende adgangsvej til samkørselsanlæg ved TSA 11 er meget tæt på rundkørslen. Danmarks Digitale Gadefoto

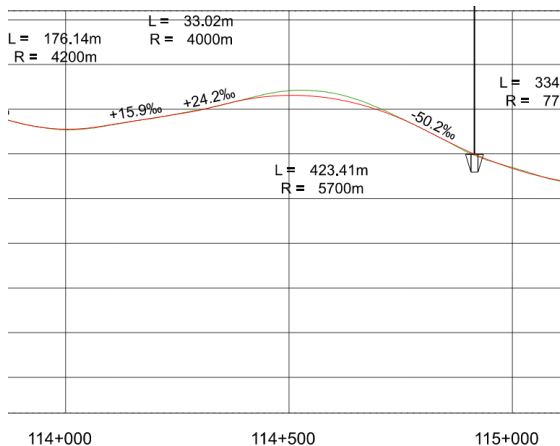
Ved km 114+500 er der en konveks vertikalkurve med negativ gradient på -50,2 ‰ og en radius på R5.700.

Figur 4-10 Konveks kurve ved km 114+500. Klip fra tegning 80700-1002.

Der er gennemført beregninger for motorvej og for øvrige veje (de eneste valgmuligheder). Ved 90 km/t planlægnings hastighed og negativ gradient -50,2 ‰ er minimumsradius:

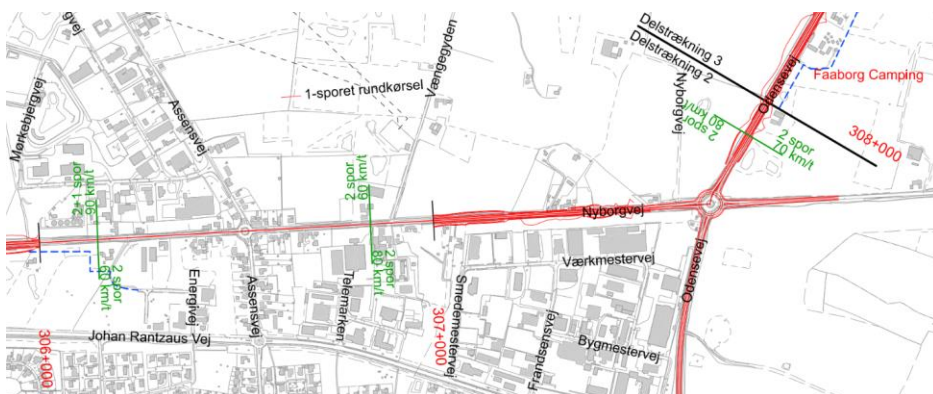
Problem Et af de største kryds på den eksisterende strækning er krydset mellem rute 8, 43 og 44 Odensevej / Nyborgvej (km 307+720). Krydset er en almindelig rundkørsel. Rundkørslen udvides til en tosporet rundkørsel.

Vest for rundkørslen er hastigheden skiltet ned til 60 km/t (km 306+145) i forbindelse med den 1-sporede rundkørsel ved Assensvej, men hastighedsgrænsen er planlagt 80 km/t vest for Vængegyden (km 306+840). Der er en energistation syd for Nyborgvej samt mange indkørsler til ejendomme mm.

Figur 4-11 Krydsning af rute 8, 43 og 44. Klip fra tegning 80700-1003.

- Løsningsforslag** Det anbefales at etablere en sammenhængende hastighedsgrænse på 60 km/t mellem en stationering 350 m vest for Assensvej til og med rundkørslen ved Odensevej.
- Projekterendes svar** [Projekterende anbefaler at indarbejde revisors bemærkning vedr. tilpasning af hastighed for strækningen. *[update 23.02.2024: Dette er ikke blevet indarbejdet i projektet på det specifikke sted. Projekterende anbefaler, at der arbejdes videre med hastighedsgrænser og placeringer i en senere projektfase.]*]
- Revisors kommentar** Ikke yderligere kommentarer.
- Bygherrens beslutning** [Enig med revisor. Ses nærmere på i næste fase.]
- Revisors slutkommentar** Projekterendes tilføjelse og bygherrens beslutning tages til efterretning.

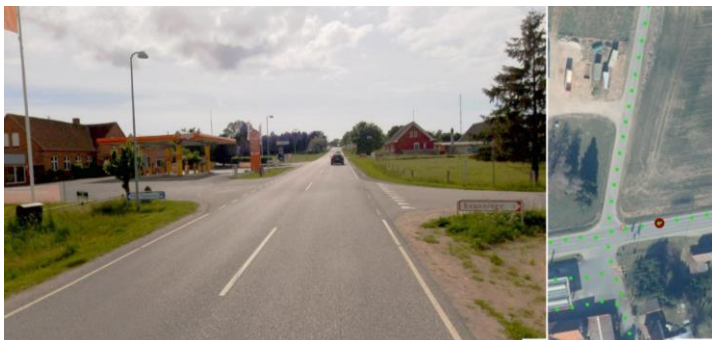
Figur 4-12 Kryds med Vængegyden (til højre), energistation og indkørsler. Danmarks Digitale Gadefoto

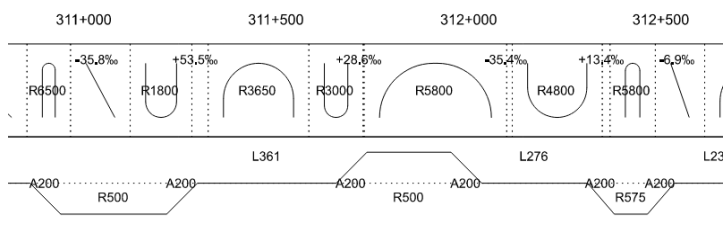
- Problem** På strækningen mellem 311 og 315+300 er der flere skarpe kurver med en radius på 500-575 m og hastighedsgrænse på 90 km/t. Der henvises til afsnit 3.2.
- Selvom kurvernes radius er over R400, så vurderes det, ved 90 km/t hastighedsgrænse, at så skarpe kurver medfører en øget risiko for ulykker.

Figur 4-13 Skarpe horisontalkurver ved km 311-312+500 (resterende er på anden tegning). Klip fra tegning 80700-1004.

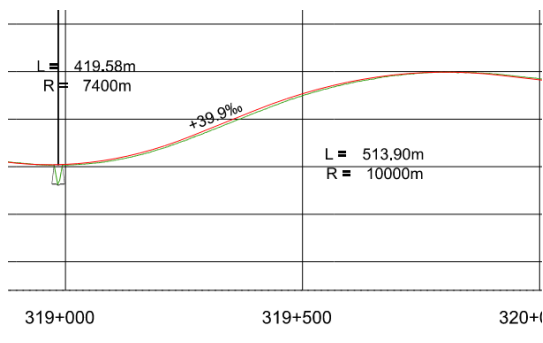
Ved km 319 – 319+750 er gradienten +39,9 ‰ og den tosporede retning er ned ad bakke og den en sporet del er op ad bakke.

Figur 4-14 Kraftig stigning ved km 319-319+750. Klip fra tegning 80700-1005.

Med så kraftig en stigning reduceres tunge køretøjs hastighed væsentligt. Det reducerer trafikafviklingen og øger risikoen for bl.a. bagendekollisioner og hardsiderede overhalinge, når vejen skifter til to spor.

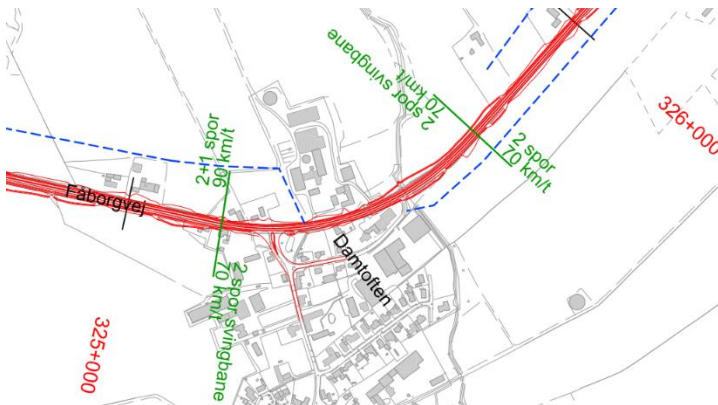
Problem Nuværende hastighedsgrænse i Damtoften (km 325+180 til 325+720) på 70 km/t vurderes at være for høj efter forholdene grundet landsbyen med mange indkørsler samt det kurvede vejforløb, både horisontalt (R=500) samt vertikalt. Lavere hastighedsgrænse vil bidrage til bedre trafikikkerhed.

Figur 4-15 Gennemfartsvej ved Damtoften. Klip fra tegning 80700-1006.

Løsningsforslag Hastighedsgrænsen i Damtoften foreslås sat ned til 60 km/t.

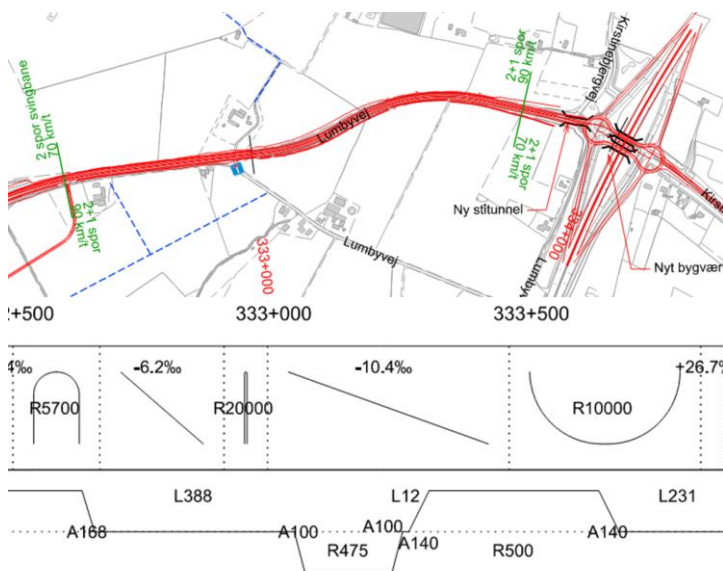
Problem Vest for Svendborgmotorvejen er der foreslået et S-kurvet forløb med skarpe kurver ned til R475. Det er over den anbefalede minimumsradius på R400, men det vurderes stadig, at så skarpt kurvet forløb ved 90 km/t udgør en risiko for ulykker. Se afsnit 3.2.

Figur 4-16 S-kurve vest for Svendborgmotorvejen. Klip fra tegning 80700-1007.

Løsningsforslag Tilpas linjeføring i kurverne, så radius er højere. Alternativt eller som supplement forvarsling om skarp kurve, reduceret hastighedsgrænse, tydelig baggrundsafmærkning, rumleriller i vejsiden, mv.

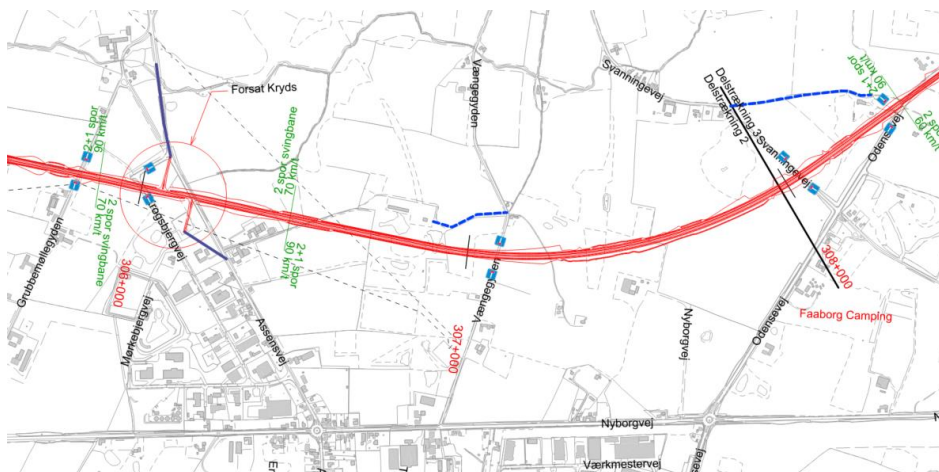
Problem Der vil være fortsat kryds ved Assensvej, men ikke kryds ved Odensevej og Nyborgvej. Trafik fra disse veje vil derfor benytte det fortsatte kryds ved Assensvej. Der kan forventes en del trafik i disse kryds f.eks. fra Fåborg mod Odense. Denne krydsløsning er ikke analyseret i kapacitetsnotatet.⁴ Herunder bør der vurderes om det er nødvendigt at etablere et signalreguleret kryds her for at trafik til og fra syd kan afvikles på en fornuftig måde eller om etablering af en rundkørsel er tilstrækkeligt.

Figur 4-17 Fortsat kryds ved Assensvej tiltrækker trafik fra Nyborgvej og Odensevej. Klip fra tegning 80700-1015.

Hvis kapaciteten er ringe og der opstår kødannelse, der er risiko for at bilisterne tager større chancer end ellers, med risiko for ulykker.
